BADEKARTABURET Model GIRAFFEN (HMI-nr. 22576)

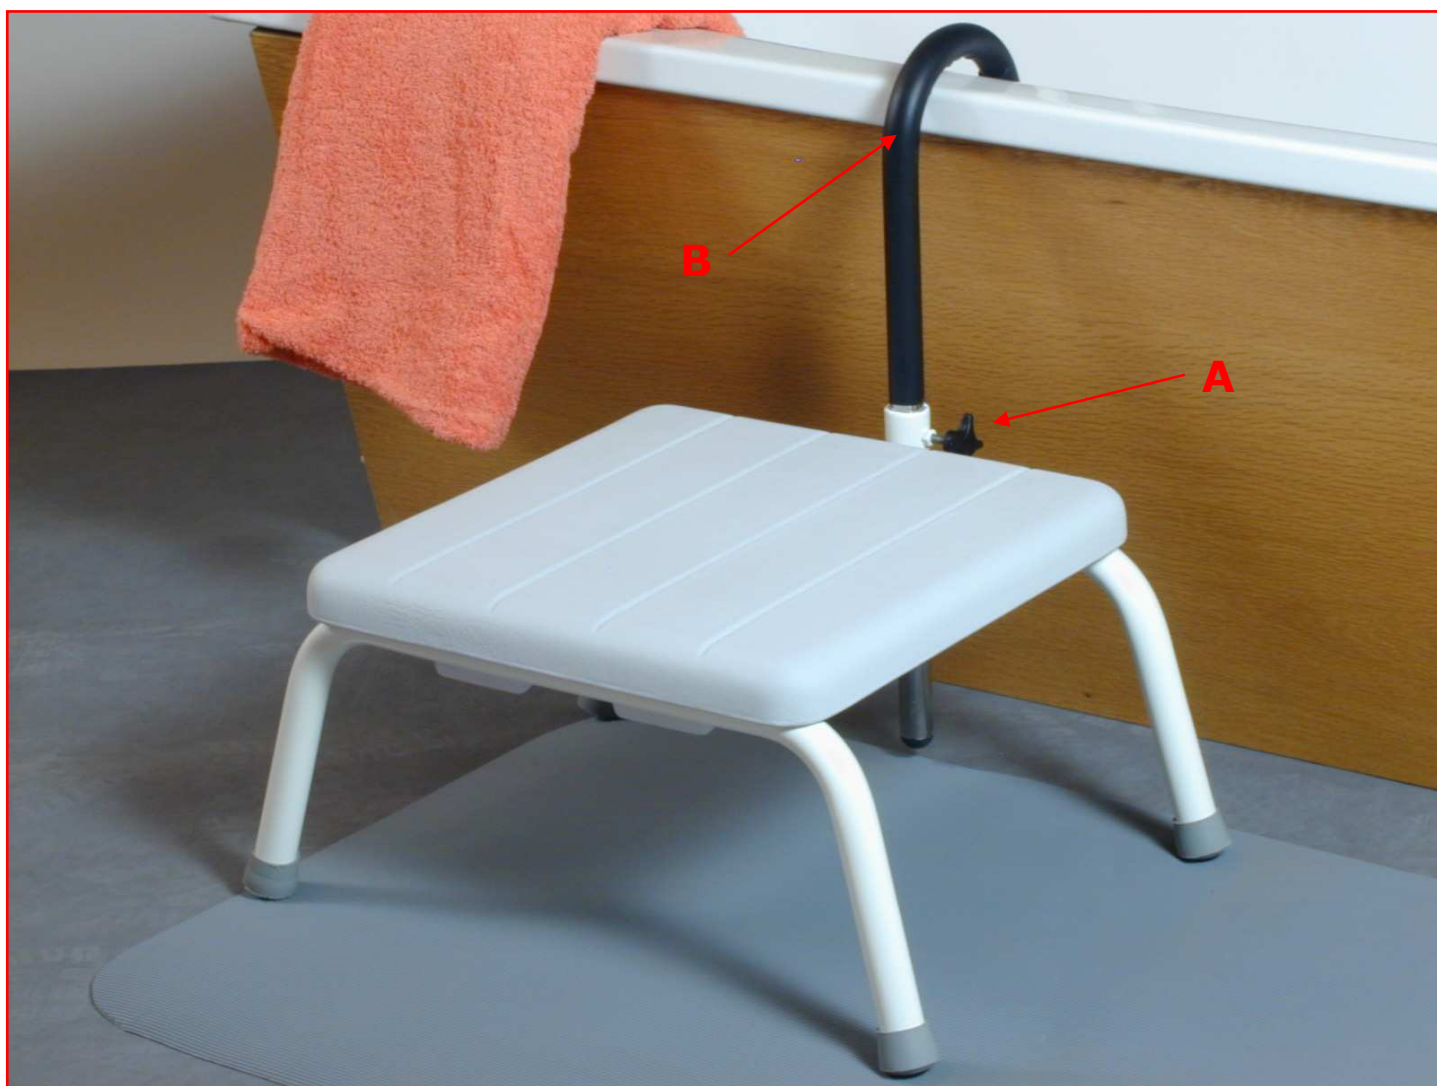
- Placér **GIRAFFEN** foran badekarret.
- Løsn fingerskruen (A), som fastholder sikkerhedsbøjlen (B).
- Skub sikkerhedsbøjlen ned over badekarrets kant, og sørg samtidigt for, at badekartrinet står stabilt.
- Spænd fingerskruen igen for at fastlåse sikkerhedsbøjlen og dermed **GIRAFFEN**.
